Fastighetsuppgifter

Fastighetsbeteckning
Husby-Rekarne 1:9
Adress
Byringevägen 8
63370 Hållsta

Besiktningssuppgifter

Byggnadsinformation

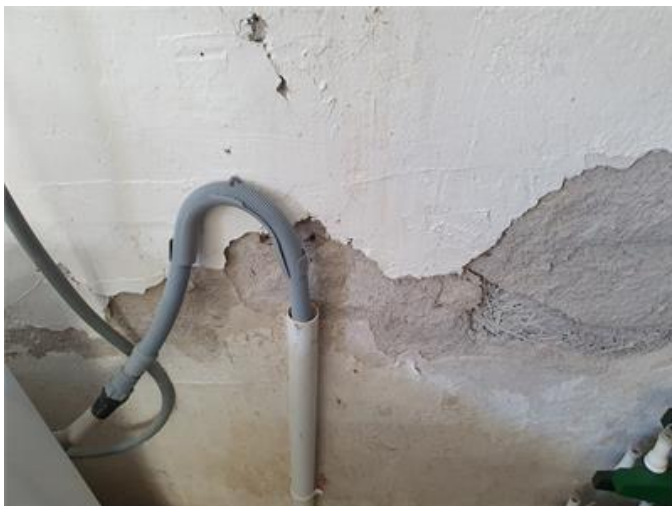
| Besiktningresultat | | | | | |
|---|---|---|---|---|--|
| Tvättstuga | | X | | | Putssläpp förekommer på väggar. detta bedöms inte ha resulterat i några följskador. Se även bild sid 5. |

Tvättstuga:
Putssläpp förekommer på väggar

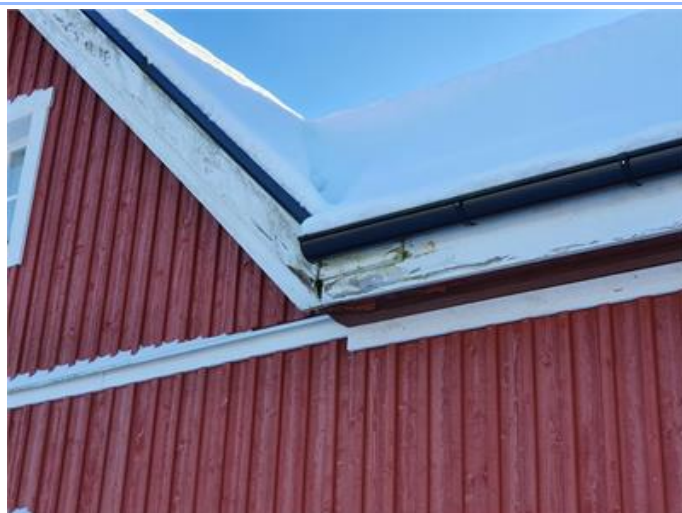
| Besiktningresultat | | | | | |
|---|---|---|---|---|--|
| | | | X | | Skador noterades i takfot. Vi rekommenderar att kontakt tas med behörig fackman för kontroll och eventuell åtgärd. Se även bild sid 5. |

Tak:
Skador noterades i takfot.
