Besiktningssprotokoll

Försäkringsbesiktning för Anticimex Säljarförsäkrat

Fastighetsbeteckning: Hyndevad 1:34	
Fastighetsägare: Henrik Gösta Jacob Norbäck	
Fastighetsadress: Borsöknvägen 66a	
Postnummer: 632 33	Ort: Eskilstuna

Besiktningdatum: 2021-05-24	Protokollnummer: 66236041
Temperatur: 8°C	Väderlek: Mulet
Tekniker: Andreas Nystedt	
E-post: andreas.nystedt@anticimex.se	
Kontor: Eskilstuna	
Övriga närvarande: Jacob Norbäck - Säljare.

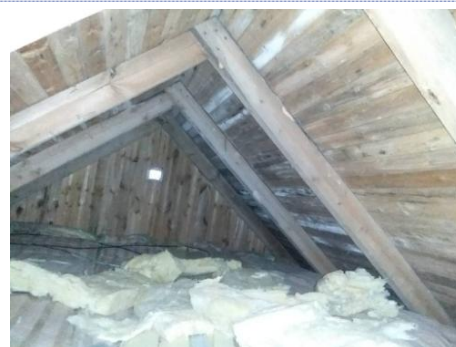
Utvändigt / Vind

Mikrobiell påväxt förekommer i underlagstaket på vinden, om detta är äldre eller pågående angrepp är svårt att bedöma men detta bör hållas under uppsikt/utredas vidare. Låga fuktvärden uppmättes i takkonstruktionen. Den upptäckta mikrobiella påväxten på underlagstaket indikerar att vinden tillförs fukt inifrån bostaden. För att komma tillrätta med detta måste fuktillförseln inifrån bostaden minskas. Detta kan göras genom att ventilationen i bostaden förbättras samt att eventuella otätheter i vindsbjälklaget (tak/väggvinklar, taklucka mm.) tätas.

Vid kontroll av vinden har fuktvärden under kritisk fuktnivå för mikrobiell tillväxt uppmätts, dock finns mikrobiell påväxt på underlagstak.

Det finns risk för mikrobiell påväxt om den relativa fuktigheten (RF) i den omgivande luften är över 75 %. I furuvirke motsvarar det en fuktkvot (FK) på 17 %. Fuktkvoten i underlagstak/takbjälkar uppmättes till 8 %. Den upptäckta mikrobiella påväxten på underlagstaket är ett tecken på att vinden har tillfört eller tillför fukt inifrån bostaden. Observera att besiktning av bostadens ventilationssystem inte har ingått i uppdraget.

För att komma tillrätta med detta kan fukttillförseln inifrån bostaden behöva minskas. Det kan göras genom att ventilationen i bostaden förbättras samt att eventuella otätheter i vindsbjälklaget (tak-/väggvinklar, taklucka med mera) tätas. Läs Anticimex faktablad om uppvärmda vindsutrymmen för tips och råd.

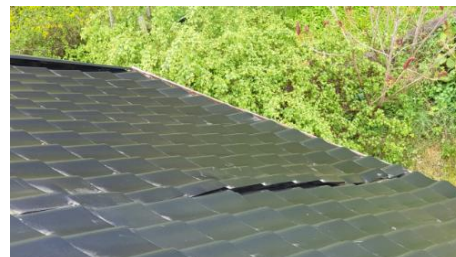
Utvändigt / Tak

Plåt detaljer är inte rätt monterade, otätheter förekommer mellan plåtar.

Detta kan leda till fuktskador i bakomliggande konstruktioner.

Kontakta en plåtslagare för kontroll och åtgärd.

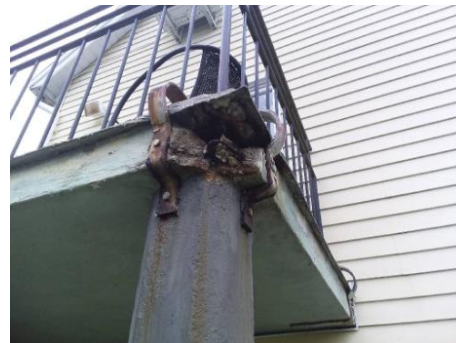
Utvändigt / Balkong

Balkongen har rostangripen armering.

När armering rostas utvidgas den kraftigt vilket kan orsaka fogsläpp och sprickbildning i balkongen. Vilket till viss del redan inträffat. Detta kan i sin tur leda till fuktskador i bakomliggande konstruktioner.

Vi rekommenderar en fördjupad undersökning för att bedöma orsak och omfattning.

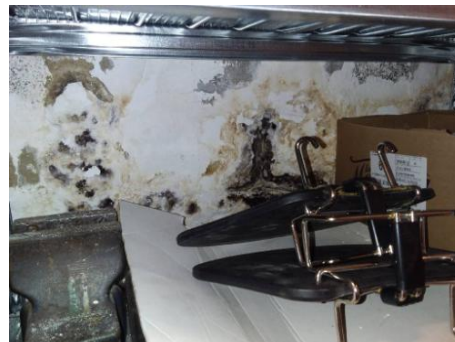
Källarplan / Allmänt

I källaren noterades det puts och färgsläpp på källarytternäggarna mot entrésida. Detta är en indikation på att det utvändiga fuktskyddet är äldre och bristfälligt. Därför rekommenderas det att en dränering av huset utförs.

Puts- och färgsläpp finns på källarväggar.

Puts- och färg som släppt från underlaget invändigt på källarytterväggarna är ett tecken på att källarens utvändiga fuktskydd inte längre fungerar tillfredsställande.

För att åtgärda detta måste källarens utvändiga fuktskydd förbättras. Läs Anticimex faktablad om källare för tips och råd.

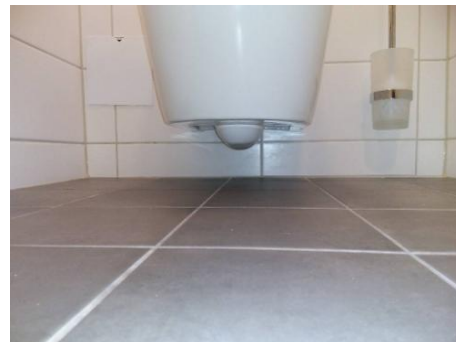
Källarplan / Toalett

Inbyggd spolcistern till wc saknar skvallerrör.

Utän skvallerrör finns risk att eventuellt läckage inte upptäcks, vilket kan leda till fuktskador i omkringliggande konstruktioner.

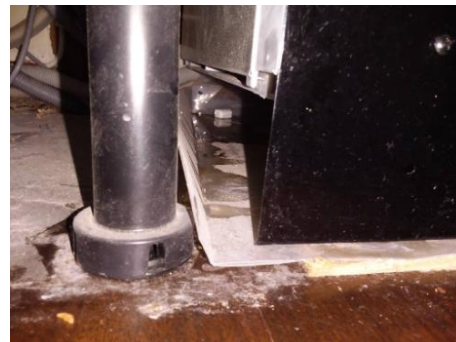
Entréplan / Kök

Stående vatten förekommer på fuktskyddet under diskmaskinen.

Det rekommenderas att kontakt tas med behörig fackman för att få fram orsak samt åtgärd.
