Besiktningssprotokoll

Försäkringsbesiktning för Anticimex Säljarförsäkrat

Fastighetsbeteckning: Graniten 2	
Fastighetsägare: Ingrid Agneta Nilsson	
Fastighetsadress: Repslagarvägen 8	
Postnummer: 632 23	Ort: Eskilstuna

Besiktningdatum: 2021-04-08	Protokollnummer: 66148559
Temperatur: 0°C	Väderlek: Mulet
Tekniker: Fredrik Vestin	
E-post: fredrik.vestin@anticimex.se	
Kontor: Eskilstuna	
Övriga närvarande: Agneta Nilsson, säljare.

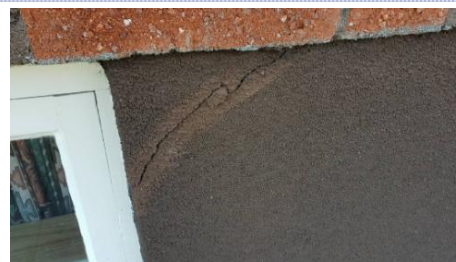
Utvändigt / Sockel

Smärre sprickor finns i sockel/puts.

Dessa bedöms inte ha lett till bakomliggande skador.

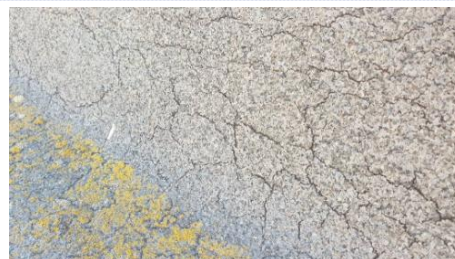
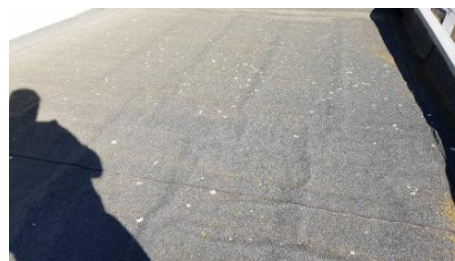
Utvändigt / Garage / Utvändigt

Takpappen har blåsor och sprickor.

Vi rekommenderar att en takläggare kontaktas för ett åtgärdsförslag / vidare bedömning.

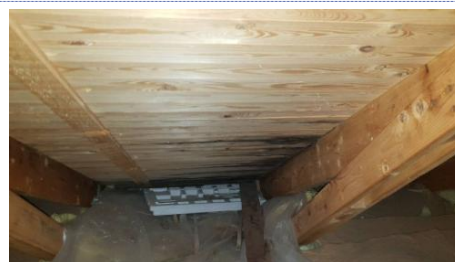
Vind

Smärre missfärgningar förekommer på underlagstak.

Bedöms ej ha lett till följdskador. Fuktindikering utan anmärkning.

Vid kontroll av vinden uppmättes fuktvärden under kritisk fuktnivå för mikrobiell tillväxt och en normal lukt upplevdes.

Det finns risk för mikrobiell tillväxt om den relativa fuktigheten (RF) i den omgivande luften är över 75 %. I furuvirke motsvarar det en fuktkvot (FK) på 17 %. Fuktkvoten i underlagstak/takbjälkar uppmättes till 11 %.

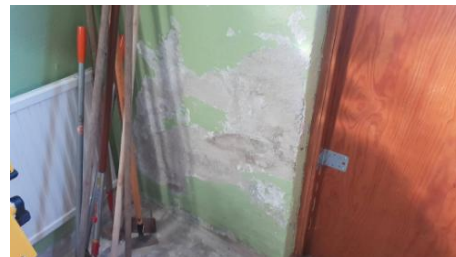
Källarplan / Allmänt

Puts- och färgsläpp finns på källarväggar.

Bedöms vara skador som uppstått innan huset dränerades om 2014. Bedöms ej ha lett till följskador.

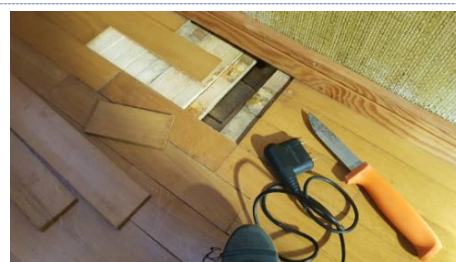
Källarplan / Gillestuga

Efter besiktningen är det endast den notering i husets gillestuga som jag vill belysa. Vanligt förekommande konstruktioner i denna typ av hus från 60-talet är att det förekommer uppreglade golv samt utreglade väggar i gillestugor. Vid kontroll av det uppreglade golvet i gillestugan i aktuellt hus förekommer det skador i form av lukt och även svikt/skador i parkett och detta är något som rekommenderas att det utreds vidare. Vid en renovering rekommenderas det att konstruktionen ersätts med en mer fuktsäker konstruktion.

Vid kontroll av konstruktionen upplevdes mikrobiell lukt. Golvparkett skadat, svikt förekommer.

Uppreglat golv samt utreglade väggar förekommer i utrymmet.

Då parkettgolv var skadat vid besiktningstillfället kunde ett hål tas upp genom att avlägsna ett par parkettstavar. Golvet är uppbyggt med betongplatta, träreglar med mellanliggande isolering samt ytskikt.

Det finns risk för mikrobiell tillväxt om den relativa fuktigheten (RF) i den omgivande luften är över 75 %. I furuvirke motsvarar det en fuktkvot (FK) på 17 %.

Fuktkvoten uppmättes till 11% i en golvregel.

En fördjupad undersökning rekommenderas för att konstatera orsak till och omfattning av den mikrobiella lukt som upplevdes i konstruktionen. Det är viktigt att tänka på att denna rekommendation om fördjupad undersökningen gäller samtliga av utrymmets utreglade väggar samt uppreglade golv.

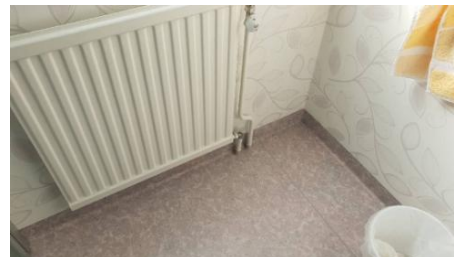
Entréplan / Badrum

Rör genomföring finns i golv.

Rör genomföringar i golvet medför en ökad risk för att vatten tränger ner i omkringliggande konstruktioner och orsakar fuktskador.

Fuktindikering i utrymmet gav inga förhöjda fuktindikationer.
