# Besiktningsprotokoll

Försäkringsbesiktning för Anticimex Säljarförsäkrat

| Fastighetsadress:<br>Stenmovägen 11 | |

| Besiktningsdatum:<br>2021-09-15 | Protokollnummer:<br>66480586 |

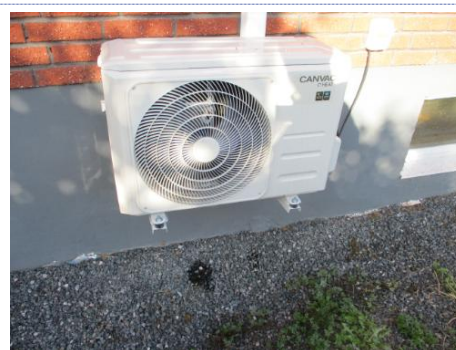
Kondensvatten från luftvärmepumpens utedel leds inte bort från husgrunden.

Detta medför ökad risk för att vatten tränger in i anslutande konstruktioner, vilket i sin tur kan leda till fuktrelaterade skador. Observera att besiktning av byggnadens värmesystem eller värmepumpen inte har ingått i uppdraget.

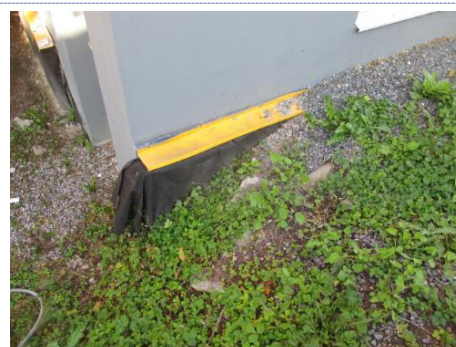
Utvändigt fuktskydd ligger oskyddat ovan mark.

Risk finns att det utvändiga fuktskyddet skadas och funktionen försämras.

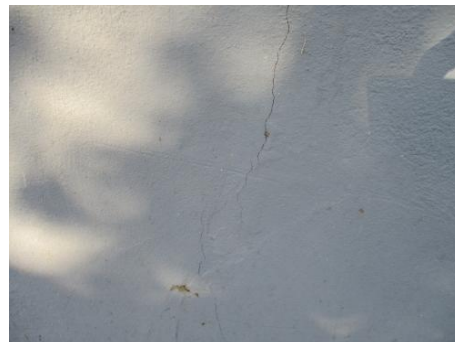
Sprickor finns i sockel.

Dessa bedöms inte ha lett till bakomliggande skador.

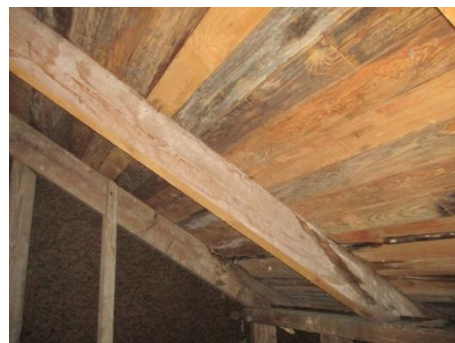
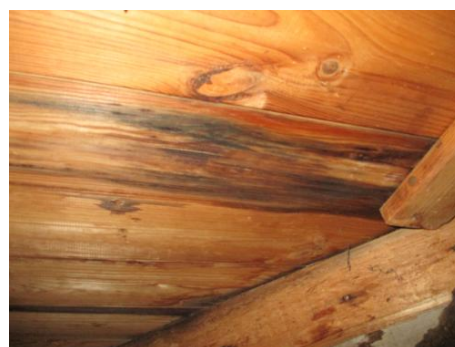
Fuktanvisningar förekommer lokalt.

Dessa bedöms vara äldre, fuktindikering har utförts stickprovsmässigt utan några förhöjda fuktvärden.

Mindre mikrobiell påväxt förekommer lokalt.

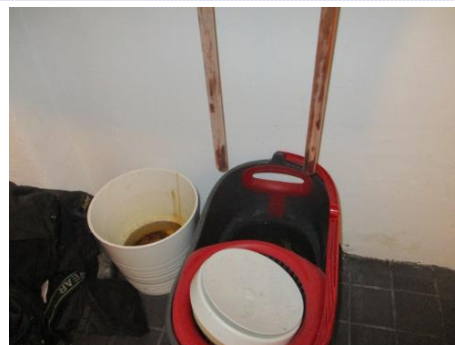
Skvallerrör är ej anslutet till golvbrunn.

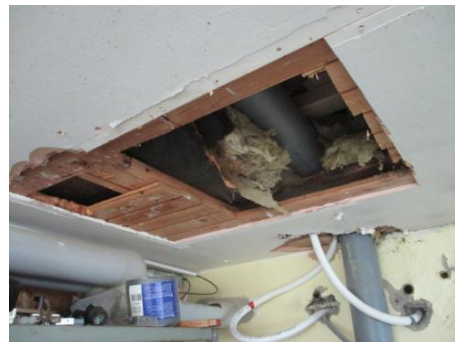
Innertak ej färdigställt efter en tidigare läckageskada.
