# Besiktningsprotokoll

Försäkringsbesiktning för Anticimex Säljarförsäkrat

| Fastighetsbeteckning:<br>Tryffeln 14 | |
| Fastighetsadress:<br>Västermalmsgatan 31 | |

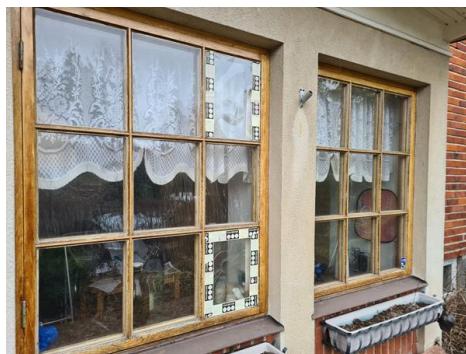
Vissa fönster är i behov av målning/underhåll.

- Trasiga fönster förekommer

Fönsterbågar och fönsterkarmar där målningsbehov finns riskerar att få fukt- och rötskador på grund av sämre vattenavvisande förmåga.

För att öka livslängden på fönster rekommenderas målning och underhåll.

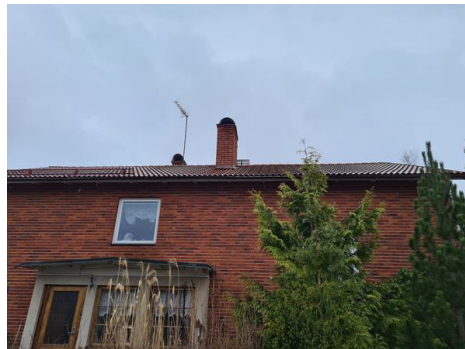
Hängrännor lutar fel lokalt.

När hängrännor har en felaktig lutning (bakfall) finns risk att regnvatten svämmar över vilket i sin tur kan leda till fuktskador på fasad och sockel.

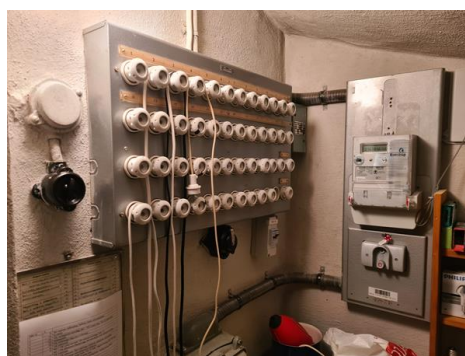
Jordfelsbrytare finns installerad vid el-centralen,

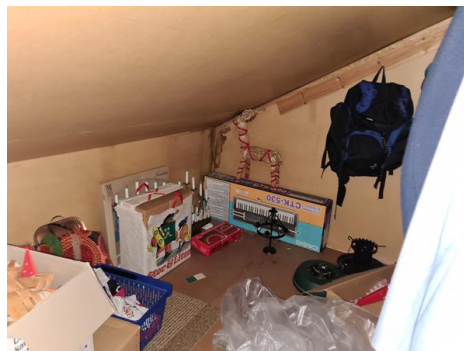
Väggen har fuktfläckar.  
- Dessa uppkom innan den nya takläggningen.

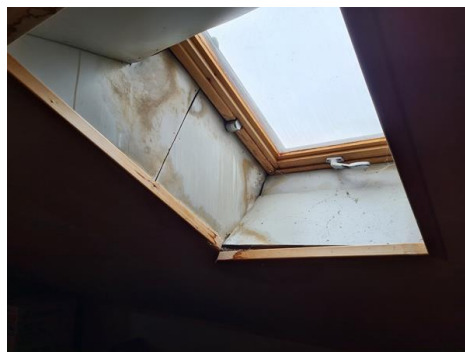
Takfönster har fuktfläckar.

Vi rekommenderar en fördjupad undersökning för att bedöma orsak och omfattning.
