Besiktningssprotokoll

Försäkringsbesiktning för Anticimex Säljarsförsäkrat

Fastighetsbeteckning: Brukspatronen 1	
Fastighetsägare: Anders Valter Billing	
Fastighetsadress: Bruksgränd 8	
Postnummer: 644 31	Ort: Torshälla

Besiktningdatum: 2021-09-30	Protokollnummer: 66509920
Temperatur: 12°C	Väderlek: Molnigt
Tekniker: Clas Rosendal	
E-post: clas.rosendal@anticimex.se	
Kontor: Västerås	
Övriga närvarande: Anders Billing

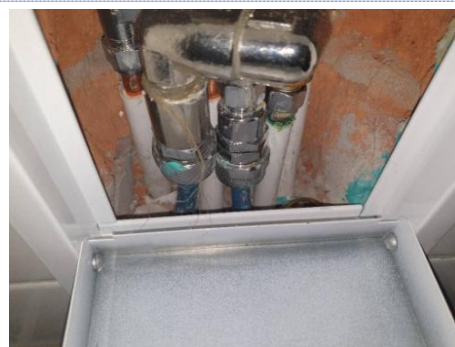
Entréplan / Toalett

Rörslits saknar vattentät botten.

En rörslits ska ha en vattentät botten och vara försedd med skvallerrör. När det saknas ökar risken för att ett läckage inte upptäcks i tid. Det kan leda till fuktskador i omkringliggande konstruktioner.

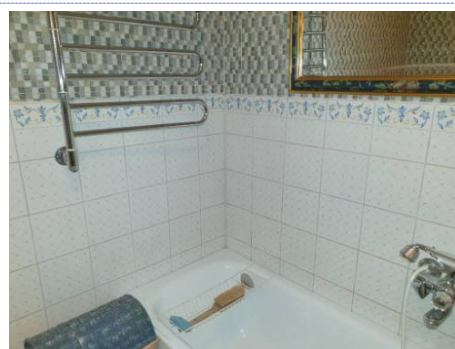
Entréplan / Badrum

Våtutrymmet har äldre yt-/tätskikt samt äldre gjutjärnsbrunnar.

Eftersom funktionen, som innebär att ytskiktet/tätskiktet ska vara vattentätt, kan vara nedsatt finns en ökad risk att vatten tränger igenom ytskiktet/tätskiktet med vattenskador i omkringliggande konstruktioner som följd. Det rekommenderas att byta ut brunnarna vid framtida renovering av utrymmet.

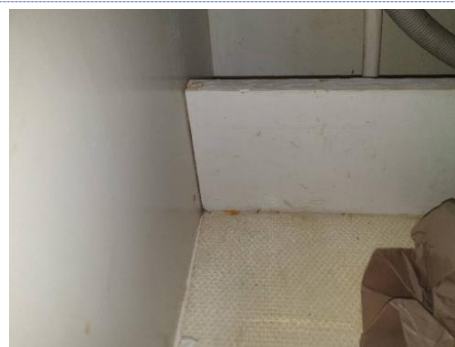
Entréplan/Etage / Kök/Matplats

Fuktskydd finns men är felmonterat i diskbänkskåp.

Utän fuktskydd är det svårt att upptäcka smygläckage från rörledningar. Vatten kan då tränga in i omkringliggande konstruktioner och orsaka fuktskador.

För att upptäcka eventuella smygläckage, installera ett fuktskydd.

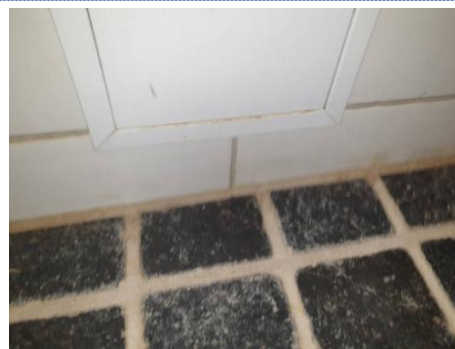
Entréplan/Etage / Dusch

Rörslits saknar skvallerrör.

En rörslits ska ha en vattentät botten och vara försedd med skvallerrör. När det saknas ökar risken för att ett läckage inte upptäcks i tid. Det kan leda till fuktskador i omkringliggande konstruktioner.

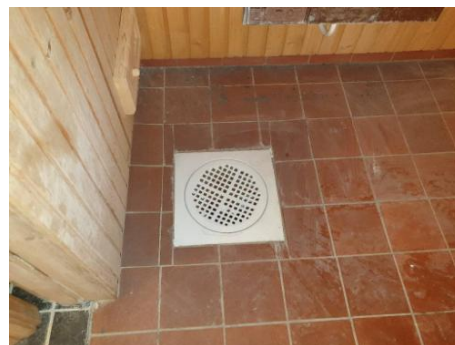
Källarplan / Dusch/bastu

I bastun finns en äldre gjutjärnsbrunn.

Byte ut vid framtida renovering.

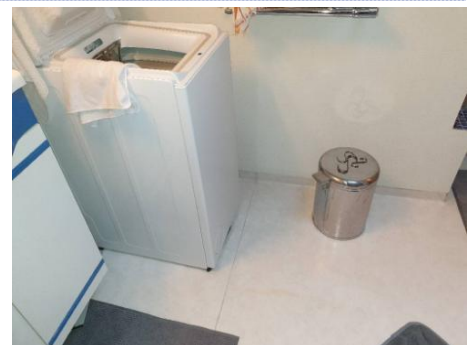
Övre plan / Dusch

Våtutrymmet har äldre yt-/tätskikt.

Eftersom funktionen, som innebär att ytskiktet/tätskiktet ska vara vattentätt, kan vara nedsatt finns en ökad risk att vatten tränger igenom ytskiktet/tätskiktet med vattenskador i omkringliggande konstruktioner som följd.
