# Besiktningsprotokoll

Försäkringsbesiktning för Anticimex Säljarförsäkrat

| Fastighetsbeteckning:<br>Mandeln 9 | |

| Besiktningsdatum:<br>2022-09-15 | Protokollnummer:<br>67163292 |

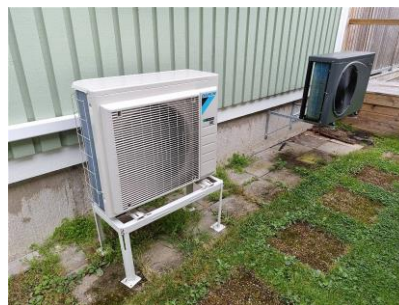
Kondensvatten från luftvärmepumpens utedel leds inte bort från husgrunden.

Detta medför ökad risk för att vatten tränger in i anslutande konstruktioner, vilket i sin tur kan leda till fuktrelaterade skador. Observera att besiktning av byggnadens värmesystem eller värmepumpen inte har ingått i uppdraget.

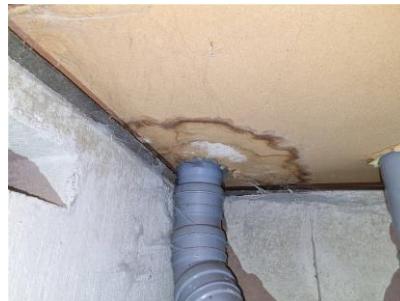
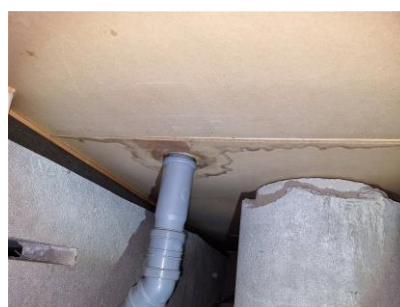
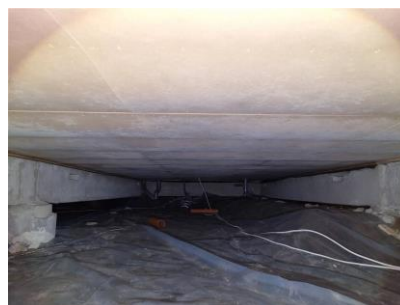
Fuktfläckar noterades omkring rörgenomföringar i krypgrunden.

Fuktfläckar kan vara tecken på en tidigare eller pågående fuktskada.

Vid kontroll av konstruktion i krypgrund noterades fuktvärden över kritisk fuktnivå och det förekommer mikrobiell påväxt samt formförändringar i blindbottenskivor.

De höga fuktvärdena och den mikrobiella påväxten innebär att grundens klimat under delar av året är för fuktigt. Detta kan i förlängningen leda till rötskador i konstruktionen. För att undvika detta så måste krypgrundens klimat bli torrare.

Fuktkvoten uppmättes till 18 %.

En fördjupad undersökning av grunden rekommenderas för att konstatera fuktfläckarna och den mikrobiella påväxtens orsak och omfattning. Denna undersökningen bör även inkludera förslag på åtgärder som säkerställer grundens klimat.

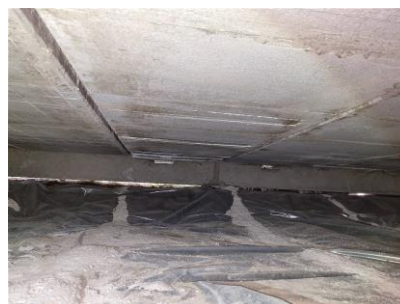
Det finns otätheter i grundmur.

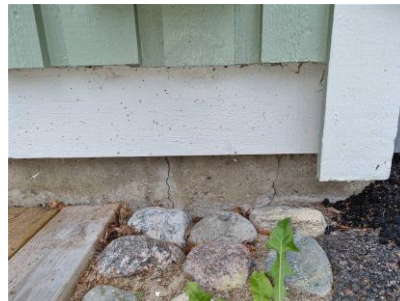
Smärre sprickor finns i sockel.

Dessa bedöms inte ha lett till bakomliggande skador.

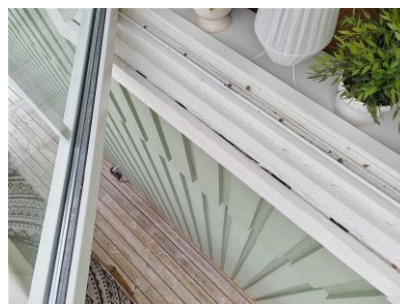
Isolerglas är äldre och enstaka fönsterbleck saknas på fönster.

Befintliga fönster är äldre vilket betyder att tätningen mellan fönsterrutorna kan vara sämre. Detta kan leda till att missfärgning/imma kan uppstå mellan glasrutorna.

Avsaknad av fönsterbleck medför en ökad risk för att vatten kan rinna in och orsaka fuktrelaterade skador i omkringliggande konstruktioner.

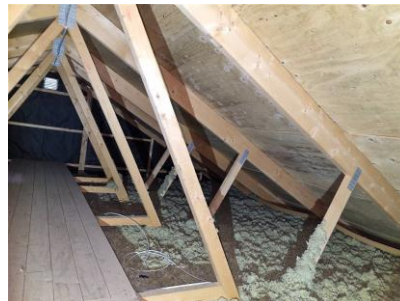
Underlagstak bestående av träfiberskivor, se text under tak.

Vid kontroll av vinden uppmättes fuktvärden under kritisk fuktnivå för mikrobiell tillväxt och en normal lukt upplevdes.

Fuktkvoten i underlagstak/takbjälkar uppmättes vid besiktningstillfället till 11% (Gränsvärde 17%).

Detta värde varierar dock under året beroende på årstid och utomhusklimat.

Det finns risk för mikrobiell tillväxt om den relativa fuktigheten (RF) i den omgivande luften är över 75 %. I furuvirke motsvarar det en fuktkvot (FK) på 17 %.

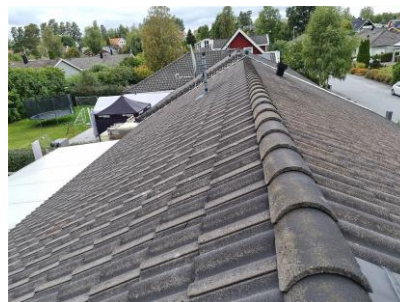
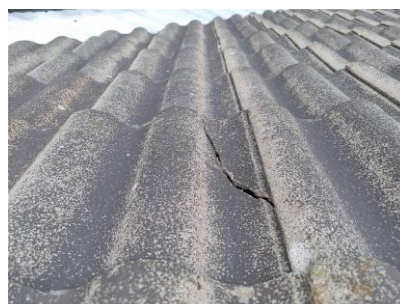
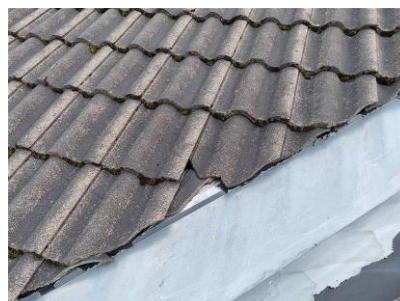
Husets takbeklädnad består av betongpannor som är lagda på läkt och sedan ett underlagstak bestående av träfiberskivor. Då man har använt sig av träfiberskivor utan yttre täckning av papp under takbeklädnaden, finns risk att regnvatten/snö tränger in i skivskarvar med läckage på vindsutrymmet som följd.

Då det finns skadade takpannor eller pannor som ligger ur sitt rätta läge förhöjs denna risken.

Takpannor är skadade eller ligger ur sitt rätta läge.

Då det förekommer skadade/spruckna takpannor finns det risk för fuktskador på underliggande konstruktioner.

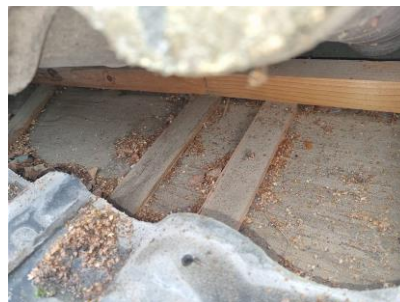
Takpannor med underlagstak av träfiberskivor.

Med denna konstruktion är det extra viktigt att takpannorna är hela och ligger rätt.

Eftersom underlagstaket inte har en papp kan regn och snö som tränger in genom otätheter leta till fuktskador i underliggande konstruktion.

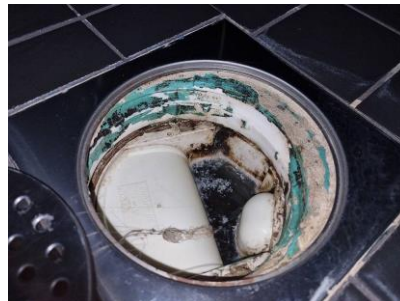
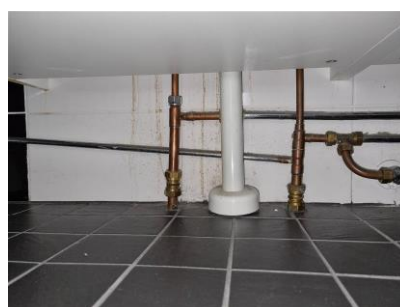
Golvbrunnen är inte utbytt i samband med renovering och klämring saknas.

Rör genomföring finns i golv och lokalt brister noterades i golvfallet

Dessa brister ökar risken för fuktskador i omkringliggande konstruktioner.

Normala fuktvärden indikerades mot klinker/kakel.
