Besiktningssprotokoll

Försäkringsbesiktning för Anticimex Säljarförsäkrat

| Fastighetsadress: Fahlstedts Väg 2 | |

| Besiktningdatum: 2021-04-22 | Protokollnummer: 66171841 |

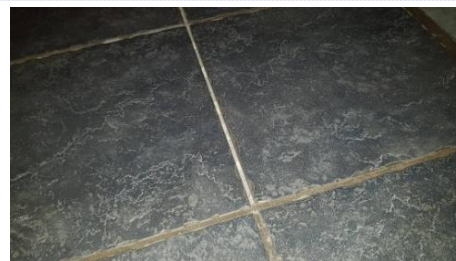
Entréplan / Entréhall

Klinker har släppt från underlaget ("Bom").

Felet som uppstått är att vidhäftningen mellan klinker och underlag har upphört. Sk "bom/ bomljud".

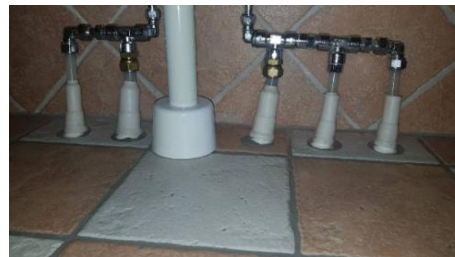
Entréplan / Badrum Lilla

Rör genomföring finns i golv.

Rör genomföringar i golvet medför en ökad risk för att vatten tränger ner i omkringliggande konstruktioner och orsakar fuktskador. Vid uppbyggnaden av utrymmet var detta tillåtet och utförandet anses därför vara fackmässigt utfört. I dagens branschregler är detta inte längre tillåtet.

Fuktindikering i utrymmet gav inga förhöjda fuktindikationer.

Rör genomföringar i golv i båda badrummen, godkänt när huset byggdes men vid framtida renovering ska rören flyttas för att uppfylla gällande branschkrav.

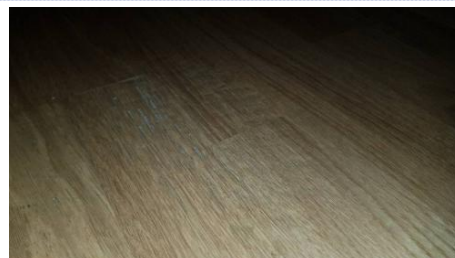
Entréplan / Sovrum 3

Förslitningsskada på golv.

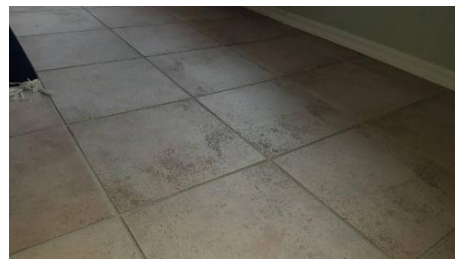
Entréplan / Allrum

Kakel har släppt från underlaget ("Bom").

Felet som uppstått är att vidhäftningen mellan kakel och underlag har upphört. Sk "bom/ bomljud".

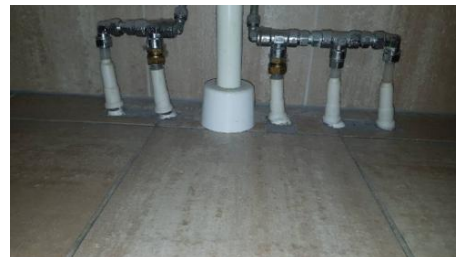
Entréplan / Badrum Stora

Rör genomföring finns i golv.

Rör genomföringar i golvet medför en ökad risk för att vatten tränger ner i omkringliggande konstruktioner och orsakar fuktskador. Vid uppbyggnaden av utrymmet var detta tillåtet och utförandet anses därför vara fackmässigt utfört. I dagens branschregler är detta inte längre tillåtet.

Fuktindikering i utrymmet gav inga förhöjda fuktindikationer.
