# Besiktningsprotokoll

Försäkringsbesiktning för Anticimex Säljarförsäkrat

| Fastighetsadress:<br>Odengatan 29b | |

| Besiktningsdatum:<br>2022-11-09 | Protokollnummer:<br>67277864 |

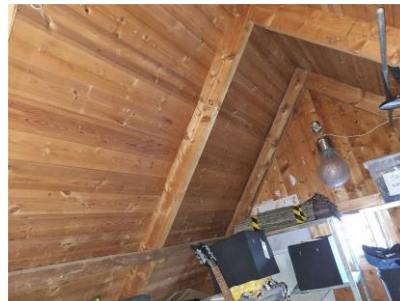
Vid kontroll av vinden uppmättes fuktvärden under kritisk fuktnivå för mikrobiell tillväxt och en normal lukt upplevdes.

Det finns risk för mikrobiell tillväxt om den relativa fuktigheten (RF) i den omgivande luften är över 75 %. I furuvirke motsvarar det en fuktkvot (FK) på 17 %.

Fuktkvoten i underlagstak/takbjälkar uppmättes vid besiktningstillfället till 10 %.

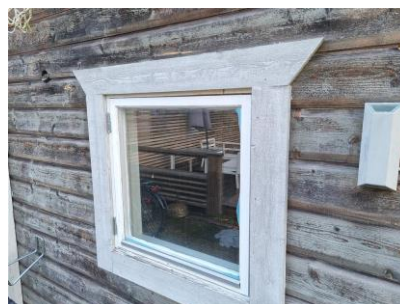
Fönster och överbleck saknas på fönster.

Avsaknad av bleck medför en ökad risk för att vatten kan rinna in och orsaka fuktrelaterade skador i omkringliggande konstruktioner.
