# Besiktningssprotokoll

Försäkringsbesiktning för Anticimex Säljarsförsäkrat

Fastighetsbeteckning: Överblicken 1	
Fastighetsägare: Barbro Maj-Britt Almetun	
Fastighetsadress: Myntvägen 56	
Postnummer: 633 62	Ort: Eskilstuna

Besiktningdatum: 2022-09-19	Protokollnummer: 67177001
Temperatur: 12 °C	Väderlek: Sol
Tekniker: Urban Pettersson	
E-post: urban.pettersson@anticimex.se	
Kontor: Eskilstuna	
Närvarande: Ingen närvarade vid besiktningen.

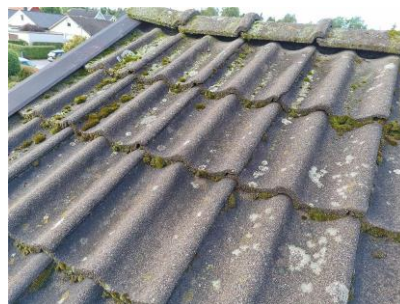
Yttertaket är äldre och viss mosspåväxt finns på takpannor

Takpannor, plåtdetaljer och underlagspapp har enligt vår bedömning en begränsad livslängd. Eftersom husets taktäckning är äldre har det ett minskat motstånd mot vatteninträngning. Detta i sin tur kan leda till fuktskador på träläkt och vidare ner i underliggande konstruktioner.

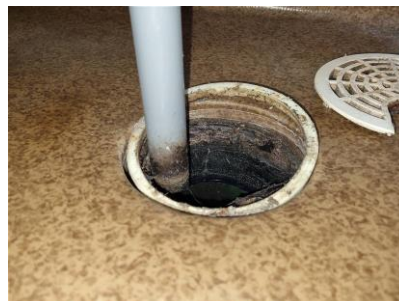
- ⚠ Våtutrymmet har äldre yt-/tätskikt och klämring sitter lös i golvbrunnen.

Eftersom funktionen, som innebär att ytskiktet/tätskiktet ska vara vattentätt, kan vara nedsatt finns en ökad risk att vatten tränger igenom ytskiktet/tätskiktet med vattenskador i omkringliggande konstruktioner som följd. Den lösa klämringen i golvbrunnen förstärker denna risk.

Fuktindikering i utrymmet gav inga förhöjda fuktindikationer.

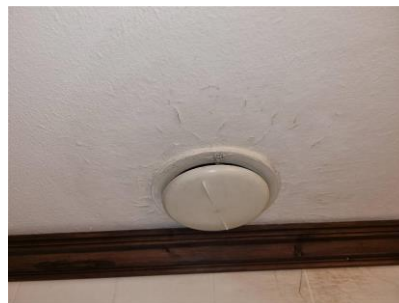
Våtutrymmet har äldre yt-/tätskikt. Färgsläpp förekommer runt frånluftsventil, detta fuktindikerades utan anmärkning.

Eftersom funktionen, som innebär att ytskiktet/tätskiktet ska vara vattentätt, kan vara nedsatt finns en ökad risk att vatten tränger igenom ytskiktet/tätskiktet med vattenskador i omkringliggande konstruktioner som följd.

Fuktindikering i utrymmet gav inga förhöjda fuktindikationer.

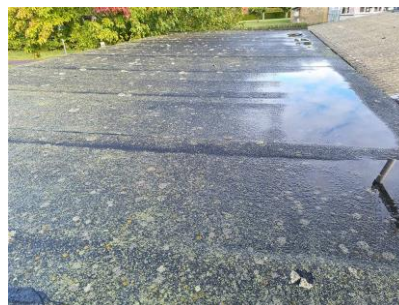
Takpappen är äldre och lokala bakfall förekommer.

Tätskiktet på ett platt/låglutande tak har enligt vår bedömning en begränsad livslängd. Eftersom takpappen är äldre har det ett minskat motstånd mot vattengenomträngning. Detta i sin tur kan leda till att takkonstruktionen drabbas av fuktskador. Då bakfall förekommer förstärks risken för fuktrelaterade skador på underliggande konstruktioner.

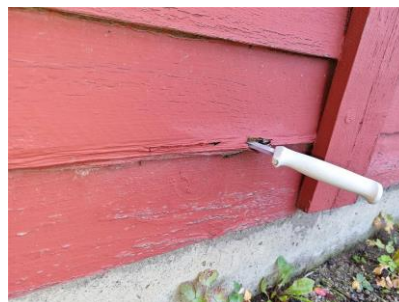
Fasadpanelen är i behov av målning/underhåll och enstaka panelbrädor har mindre rötskador. Växtlighet finns i anslutning till fasaden.

Fasadbeklädnad och träkonstruktioner där målningsbehov finns riskerar att få fukt- och rötskador på grund av sämre vattenavvisande förmåga. För att öka livslängden på fasadbeklädnaden rekommenderas målning och underhåll. I samband med ommålning rekommenderas att de rötskadade panelbrädorna byts ut.

När det finns rabatter och växter nära byggnaden finns risk att fukt stannar kvar i väggarna. Detta kan i sin tur orsaka invändiga fuktskador.
